# PECSÉTNYOMÁSSAL TERHELT PRIZMATIKUS BETONOSZLOPOK MEGEROSÍTÉSE SZÉNSZÁLÁS SZÖVETTEL

## RÖVID KIVONAT

Ebben a cikkben a 20x20x60 cm-es oszlopokkal végzett törési kísérleteinket szeretném ismertetni. Röviden bemutatom a próbatestek készítésének fobb lépéseit, áttekintem a kísérletsorozat legfontosabb eredményeit, az azokon elvégzett teszteket.

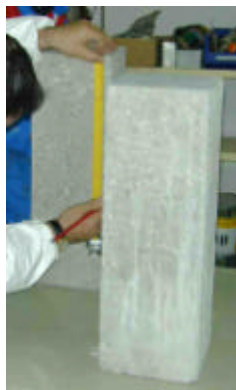
a) A próbatest

5. ábra: A *TFC* felerosítása egy próbatestre (a-f)

A legfontosabb lépés azonban a *TFC* felragasztása volt. Ez részletesen ismertetésre is kerül. Az 5. ábrán az egyik próbatest megerősítési folyamata látható, melyre a FREYSSINET cég egyik laboratóriumában került sor. Az alkalmazott szövet T700SC-12000-5C típusú, 30 cm szélességű szénzál volt [1]. Ez az egyik legnagyobb szövetszélesség a gyártott szénzálás szövet a FREYSSINET választékából.

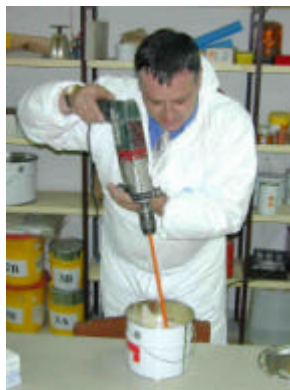
b) Az epoxy bekeverése

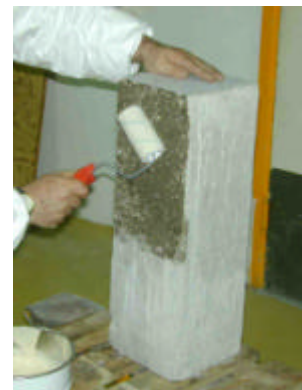
c) A ragasztó felvitele

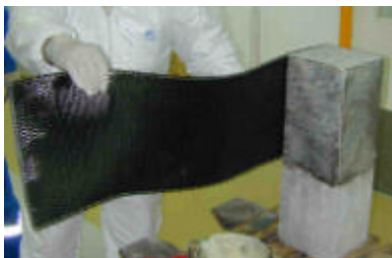
d) A szövet felhelyezése (1.)

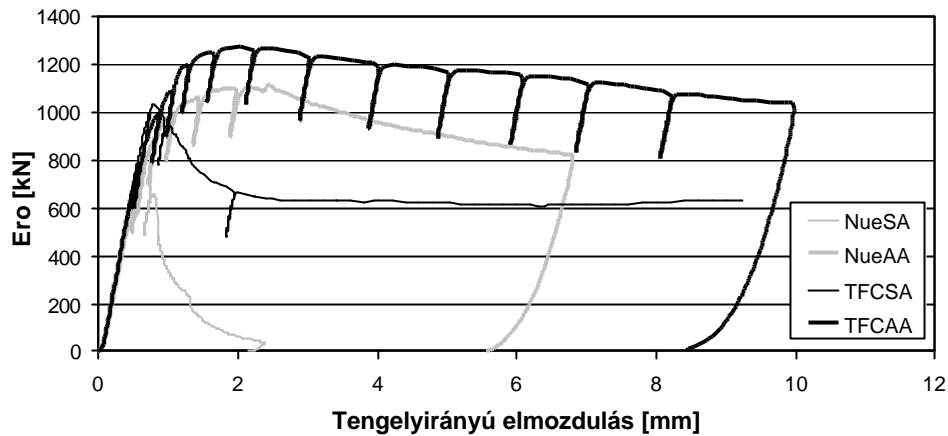
Az 1. táblázatból viszont nem látszik az alakváltozások alakulása. A 7. ábrán négy elmozdulás-erő görbét mutatunk be a négy különböző típusú próbatestnek megfelelően. Jól látható a megerősített próbatestek nagymértéken megnövekedett alakváltozási képessége.

7. ábra: Mérési eredmények a 20x20x60 cm-es prizmatikus oszlopokon

A megerősítetlen vasalatlan (NueSA) próbatest kb. 1 mm elmozdulási értéknél tönkrement, míg a vasalatlan, de megerősített (TFCSA) oszlopon több mint 10 mm összenyomódás alakult volna ki, de ezt már az alkalmazott LVDT-k méréshatárának kimerülése és a pecsétnyomófej nem elegendó vastagsága miatt nem tudtuk mérni, így a terhelést leállítottuk. Ezen a ponton semmi jele nem mutatkozott annak, hogy a *TFC*-ben keletkező nyúlás illetve feszültség közel került volna akár a határnyúlásához, akár hátráfeszültségéhez.

A vasalt (NueAA) próbatest kb. 6 mm-es elmozdulási értékek mellett ment tönkrement eróss repedezettség mellett (8. ábra), nagy betonfedés degradációval, míg a megerősített és vasalt (TFCAA) próbatest ugyancsak több mint 10 mm összenyomódás alakult volna ki, mint az előző TFCSA próbatest esetében. Ezekon a próbatesteken azonban a *TFC* kihasználtságának külső jelei mutatkoztak. A felragasztott nyúlásmérő bélyegek tanulsága szerint, ehhez a 10 mm/m-es hosszirányú alakváltozáshoz egy majdnem 9 mm/m-es keresztirányú alakváltozás tartozott, ami a *TFC* esetében a korábbi kísérleteink alapján már tönkremenetel közeli értékek felel meg [3].

A görbék alatti terület arányos az próbatestek töréséhez szükséges munkával, ami fontos paraméter lehet több alkalmazási terület esetén is, ezért egy alkalmas új pecsétnyomóbetét segítségével majd újra terheljük az össze nem tört oszlopokat.

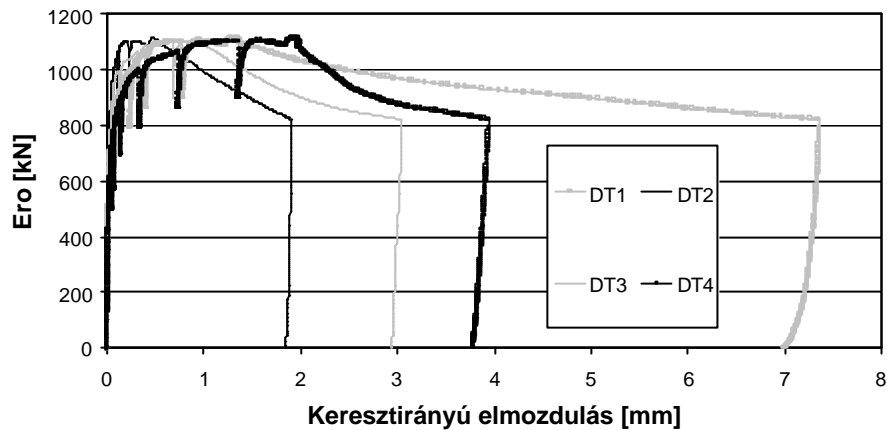
A 10. ábrán az egyik próbatesten a keresztirányú alakváltozások alakulása található. Jól látható, hogy a próbatest négy oldalán kezdetben azonosak az elmozdulások, majd amikor a függőleges vasak kihajlása megkezdődik, ez az együttes alakváltozás módosul. Végül ezen próbatesten az első oldalon alakult ki a próbatest tönkremenetelét előidéző alakváltozás, amely 3,5-szer nagyobb volt, mint a mellett lévő 2. oldal alakváltozása.

10. ábra: A keresztirányú alakváltozások alakulása a NueAA1 próbatesten
